De fatale laagfrequent transformator

door A. C. DE GROOT

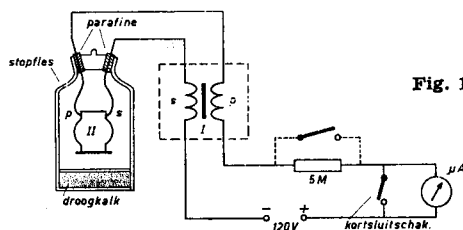
Fig. 1

Met verwijzing naar fig. 1 werden twee nieuwe l.f. transformatoren onder voortdurende spanning gebracht van 120 volt, een getrouwe nabootsing van de toestand waaronder de l.f. transformatoren in de ontvangers verkeerden. Bij uitschakeling, dus na het luisteren, werden vroeger alleen de gloei-spanningen afgeschakeld. De transformatoren bleven derhalve onder plus anodespanning en min negatieve roosterspanning staan. De ene transformator stond in open lucht, de tweede in verwarmde toestand (ca. 45° C) geplaatst in een voorverwarmde stopfles gevuld met verwarmde ongebluste kalk. De verbinding met deze transformator vond plaats met koperdraadjes

van 0,1 mm, de stopfles afgedicht met paraffine en soldeerbout. Na afkoeling zou hierdoor onderdruk ontstaan.

Voorts werd er gebruik gemaakt van 120 volt spanning, de negatieve pool verbonden aan de twee in serie geschakelde secundaire wikkelingen. De plusspanning ging via een Hartman en Braun microampèremeter van 30-0-30 μA en een beveiligingsweerstand van 5 M Ω (meter kan niet over de kop slaan) naar de beide in serie geschakelde primaire wikkelingen. Bovendien was de meter door een drukschakelaar overbrugd. Resultaten: in het begin: geen afleesbare stroom indicatie.

Na 2 maanden: transf. I: ca. 0,25 μA — transf. II nihil.

Na 4 maanden: transf. I: ca. 1 μA — transf. II nihil.

Na 6 maanden: transf. I: ca. 2 μA — transf. II meternaald beweegt even.

Hiermede was dus bewezen, dat op den duur de lucht (lees: de vochtigheidsgraad, in Indië vaak meer dan 85 % relatief) van grote invloed was op de weerstand tussen de primaire en secundaire wikkelingen. En het kan niet anders of ten gevolge van deze stroomovergang moet ook wel elektrolyse plaats vinden. En aangezien elke transformator nu eenmaal onderhevig is aan het adem-effect, is dat vocht bijna niet te weren!
