De fatale laagfrequent transformator

door A. C. DE GROOT

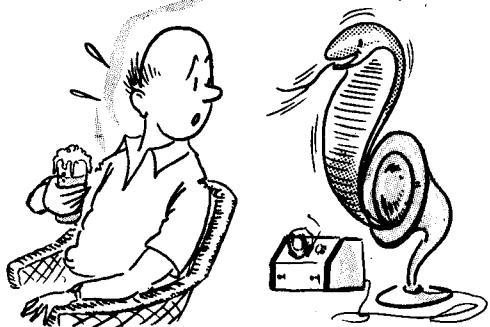
....DAARNA ONTSTOND ER GESIS....

Het kraken werd in enkele weken tijds hoe langer hoe erger, daarna ontstond er een gesis, langzamerhand aanzwellend en dan nog vrij plotseling, dood... uit! Geen ontvangst meer! Alles doorgemeten... en dan bleek weer, voor de zoveelste maal, een laagfrequent-transformator de geest te hebben gegeven. En toch hadden wij in die tijd, die l.f. transformatoren brood-en-broodnodig. Dus dan maar weer een nieuwe aangeschaft!

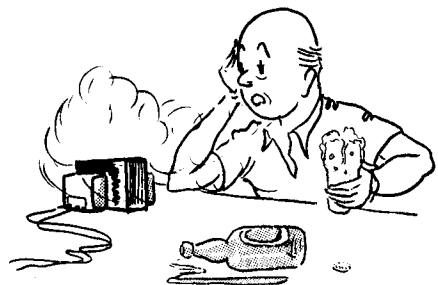
Hiermede was dus bewezen, dat op den duur de lucht (lees: de vochtigheidsgraad, in Indië vaak meer dan 85 % relatief) van grote invloed was op de weerstand tussen de primaire en secundaire wikkelingen. En het kan niet anders of ten gevolge van deze stroomovergang moet ook wel elektrolyse plaats vinden. En aangezien elke transformator nu eenmaal onderhevig is aan het adem-effect, is dat vocht bijna niet te weren!

BIJ HET ADEMEFFECT IS DAT VOCHT
BUNA NIET TE WEREN.....
